ΔΕΛΤΙΟ ΤΥΠΟΥ

Ενημέρωση για τη ρύπανση στον ποταμό Μπογδάνα

Επιχειρησιακό Πρόγραμμα Μακεδονίας - Θράκης 2007-2013
Διαχείριση και λειτουργία προστατευόμενης περιοχής λιμνών Κορώνειας, Βόλβης και μακεδονικών Τεμπών

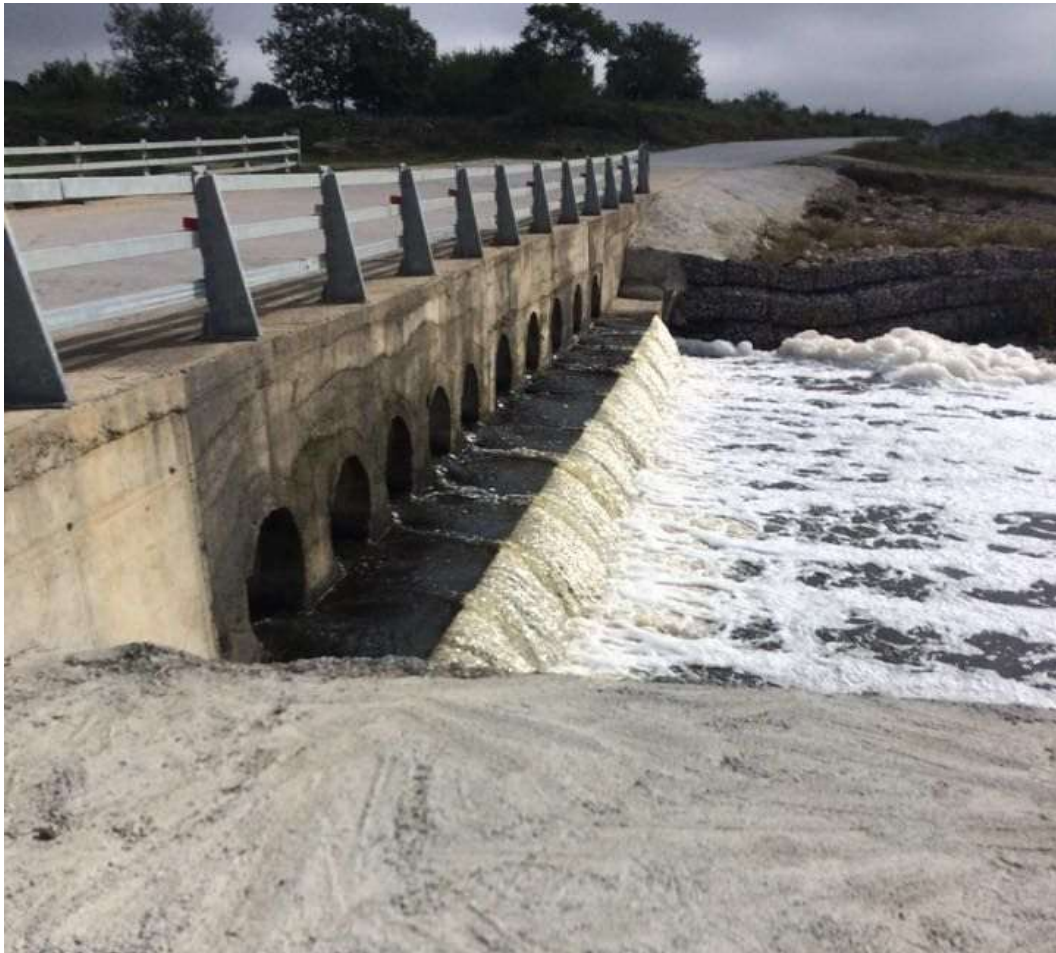
Ενημερώνουμε τους πολίτες ότι τη Δευτέρα 12 Οκτωβρίου 2015 υπάλληλοι του Φ.Δ. διενήργησαν αυτοψία στο ρέμα Μπογδάνα και συγκεκριμένα στη γέφυρα προς Άσσηρο, όπου διαπιστώθηκε για άλλη μια φορά η παρουσία έντονου αφρού (Εικ.1).

Εικόνα1: Αφρός στο ρέμα του Μπογδάνα στο ύψος της γέφυρας Λαγκαδά-Ασσήρου

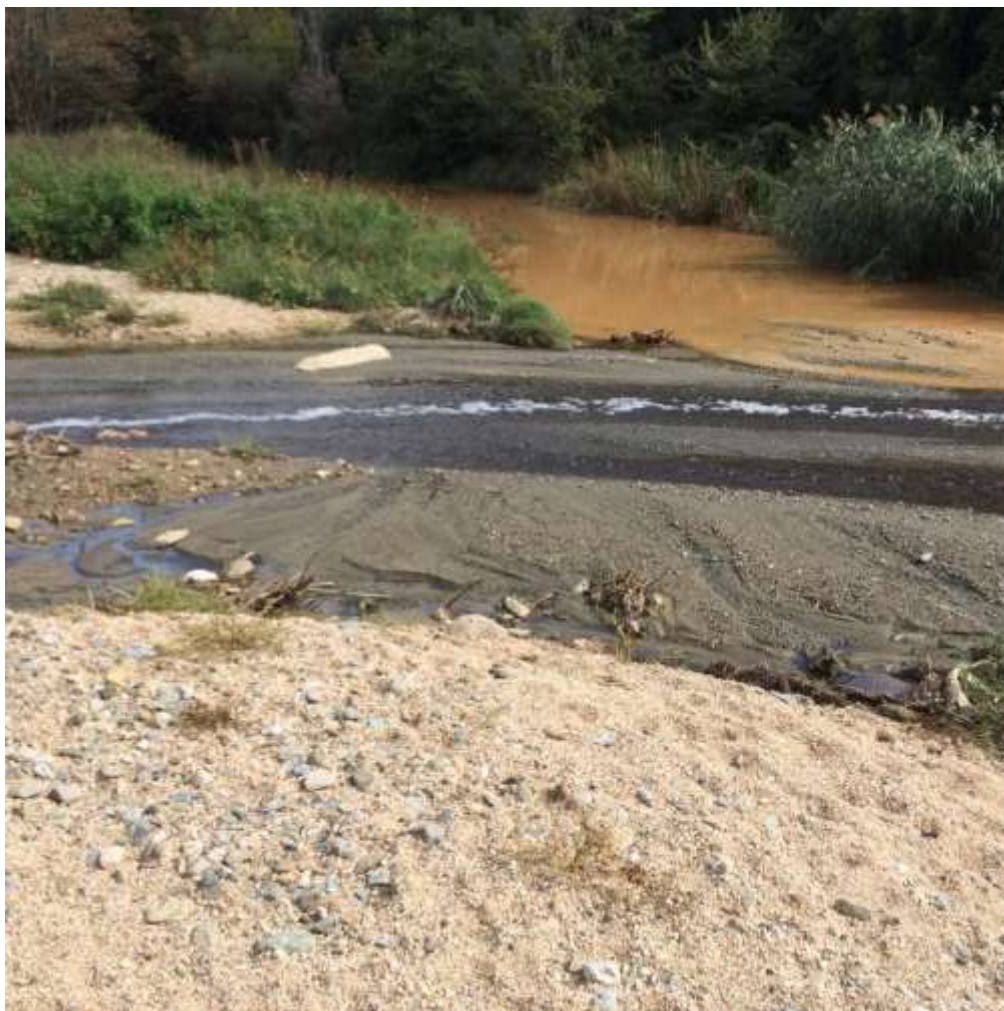
Όπως διαπιστώθηκε τα νερά του χειμάρρου από το ΧΥΤΑ ανέδιδαν έντονη δυσσομία και είχαν μαύρο χρώμα (Εικ. 2 & 3). Οι μετρήσεις που πραγματοποιήθηκαν επιτόπου έδειξαν υψηλές τιμές αγωγιμότητας (3860 $\mu\text{s/cm}$) και pH (8,24), ενώ στο ανάντη τμήμα του Μπογδάνα οι αντίστοιχες τιμές ήταν 475 $\mu\text{s/cm}$ και 7,99.

Εικόνα 2: Συμβολή του ρέματος που δέχεται τα απόβλητα του ΧΥΤΑ Μαυροράχης με τον κύριο ρου του ρέματος Μπογδάνα.

Αντίθετα, κατά πολύ υψηλότερες υπερβάσεις των ίδιων παραμέτρων καθώς και της αγωγιμότητας και των συγκεντρώσεων ολικού αζώτου έως και 70 φορές του ανώτερου επιτρεπτού, καταγράφηκαν στα δείγματα αποβλήτων που πάρθηκαν από το ρέμα που δέχεται τα απόβλητα του ΧΥΤΑ Μαυροράχης. Τα παραπάνω συνηγορούν στην εκτίμηση ότι το περιστατικό της μαζικής θανάσης των ψαριών που καταγράφηκε κατά μήκος του ποταμού Μπογδάνα οφείλεται στο υψηλό οργανικό ρυπαντικό φορτίο που εκρέει από τον ΧΥΤΑ Μαυροράχης, που σε συνδυασμό με τις υψηλές θερμοκρασίες που επικρατούσαν τη συγκεκριμένη περίοδο και τη σχετικά μικρή ροή και ποσότητα των υδάτων του ποταμού, επέτειναν τις δυσμενείς, για τη διαβίωση των ψαριών, συνθήκες.

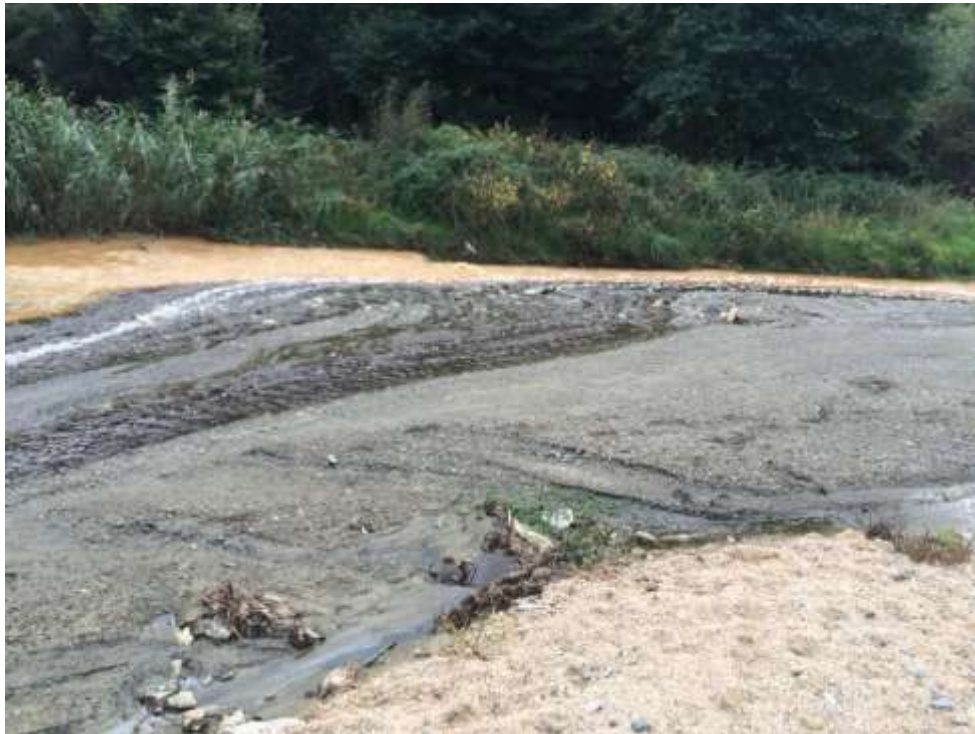
Εικόνα 2: Συμβολή του ρέματος που δέχεται τα απόβλητα του ΧΥΤΑ Μαυροράχης με τον κύριο ρου του ρέματος Μπογδάνα.
